# 多気地域

- この図は、榊田川水系榊田川の洪水予報区間について、水防法の規定により指定された浸水想定区域を示したものです。  
(国土交通省直轄管理区間：赤矢印▲より下流)
- この浸水想定区域は、指定時点の榊田川等の河道の整備状況、ダム等の整備状況を勘案して、洪水防御に関する計画の基本となる降雨である概ね100年に1回程度起こる大雨が降ったことにより、榊田川が氾濫した場合に想定される浸水の状況を、シミュレーションにより求めたものです。
- なお、このシミュレーションの実施にあたっては、支派川の破壊氾濫、想定を超える降雨、高潮、内水による氾濫等を考慮していませんので、この浸水想定区域に指定されていない区域においても浸水が発生する場合があります。

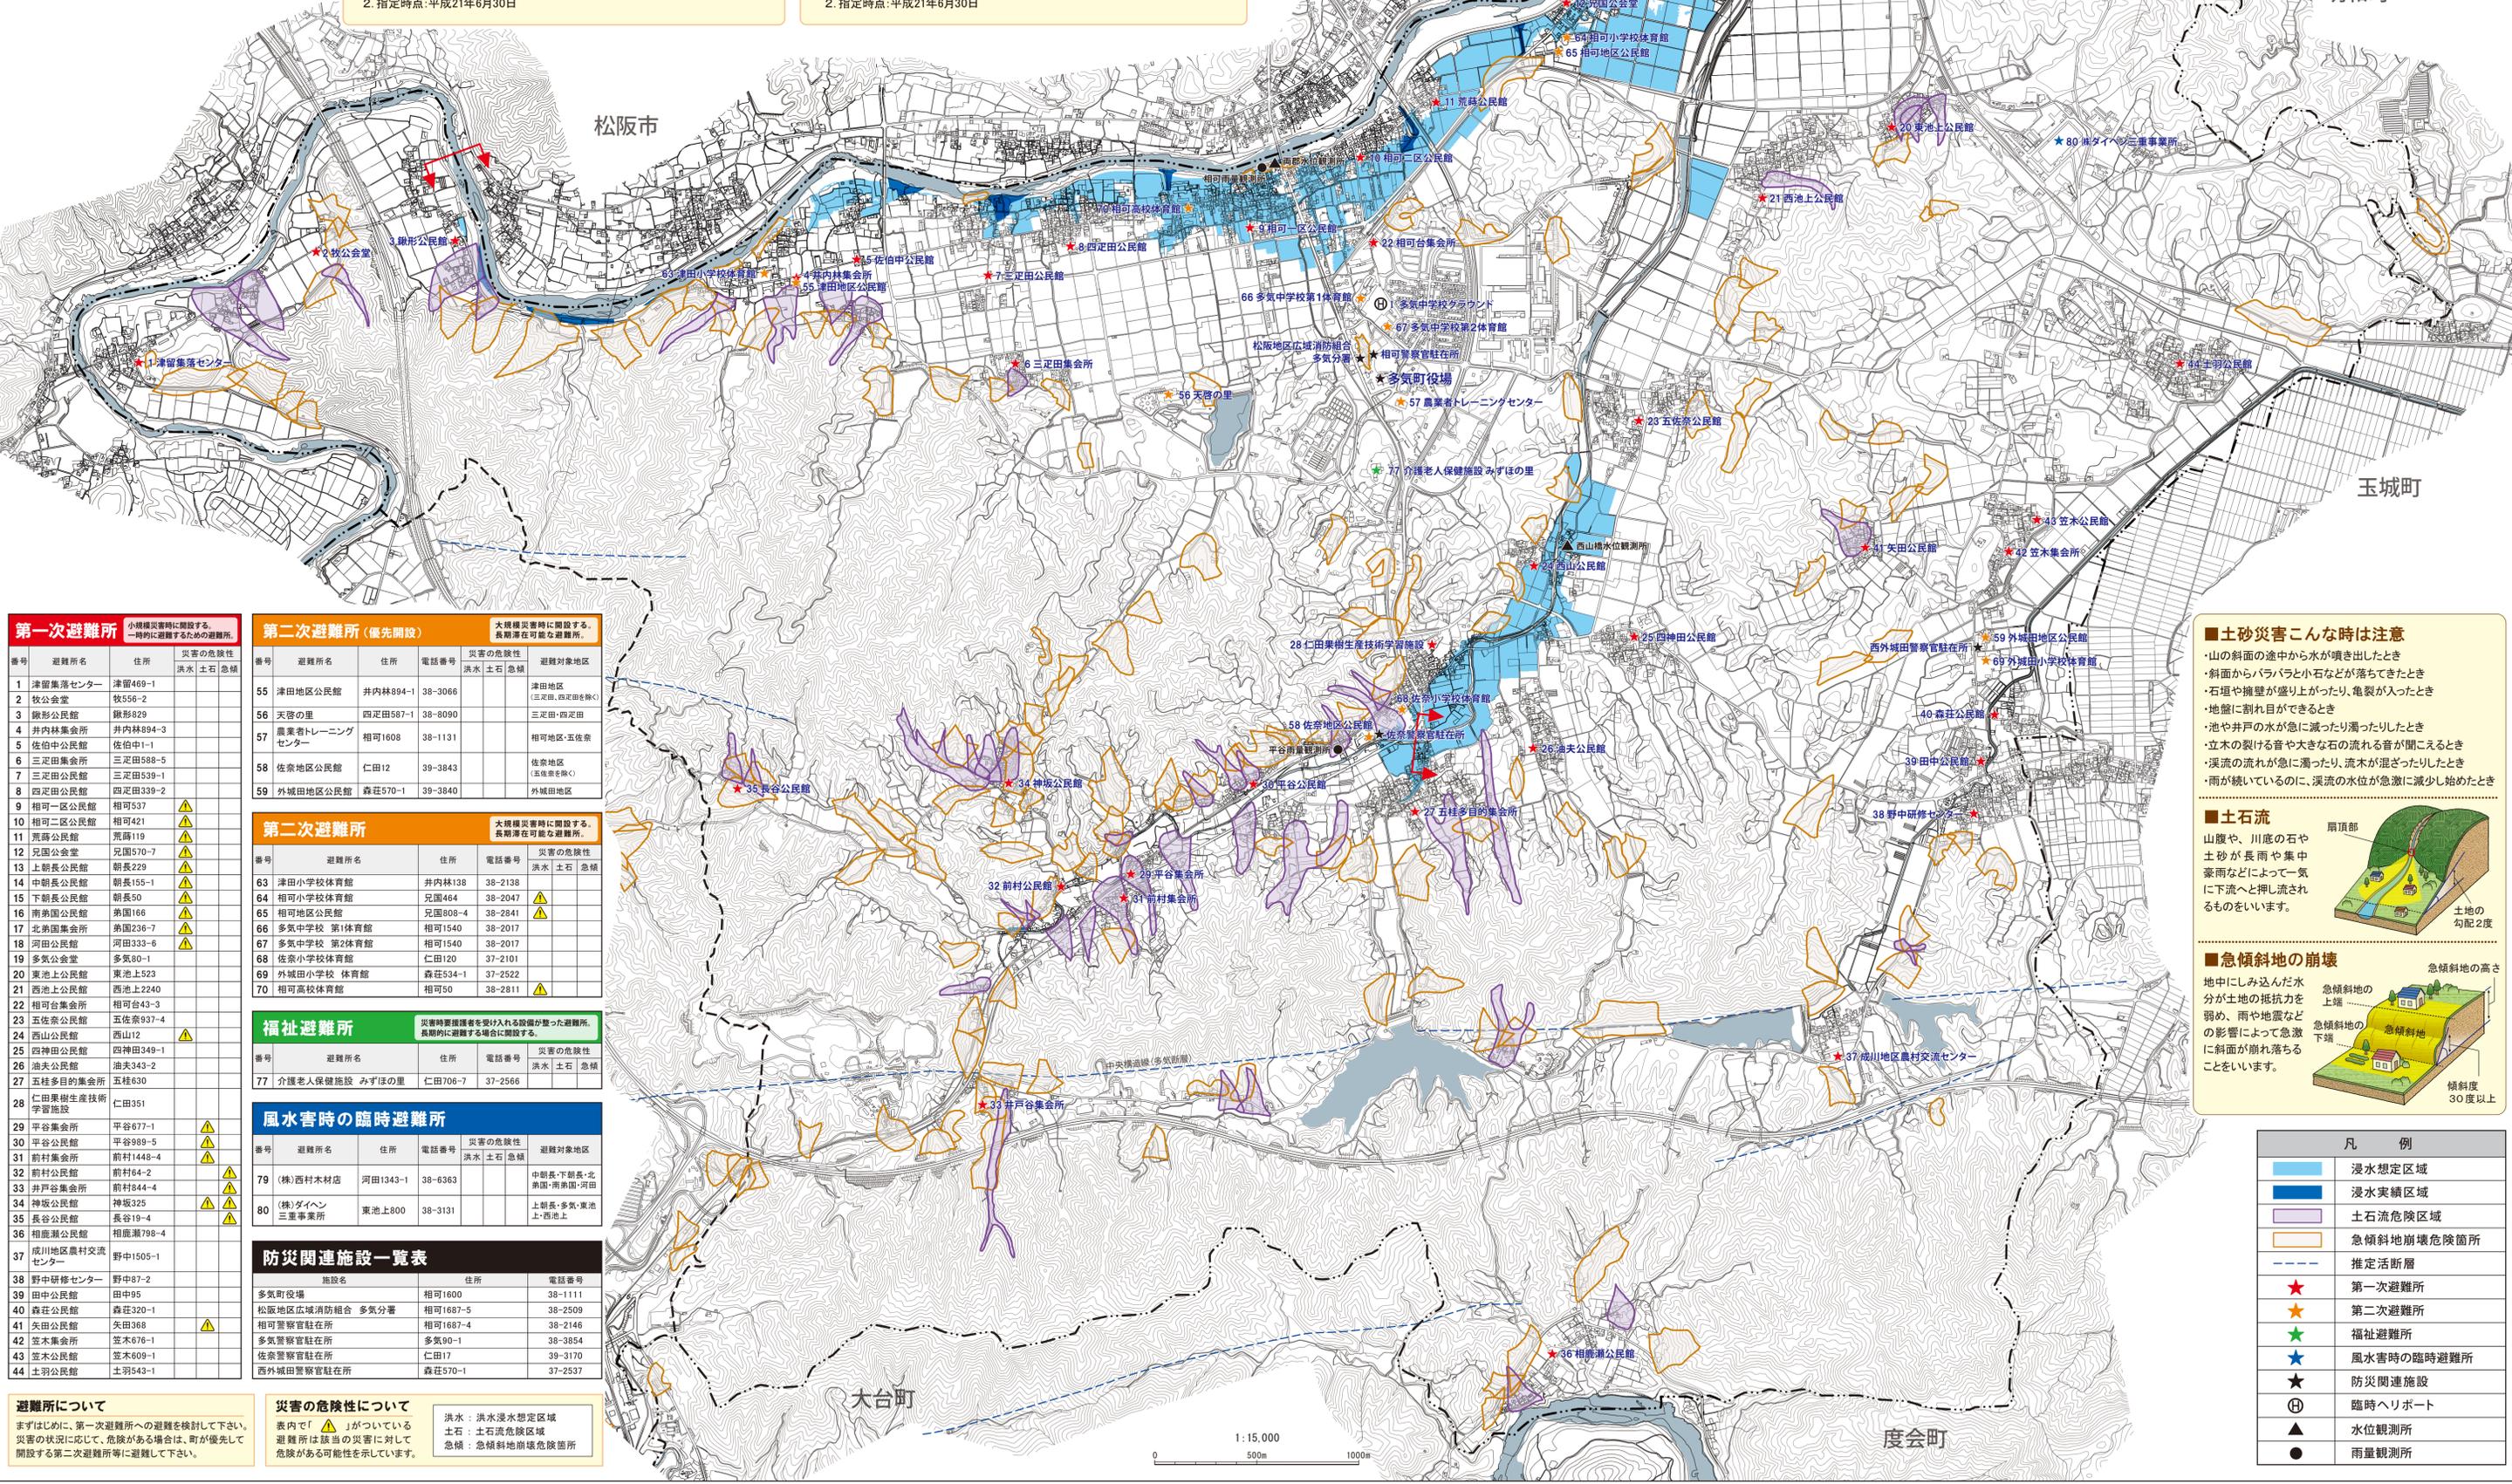
- この図は、榊田川水系佐奈川の水位周知区間について、水防法の規定により指定された浸水想定区域を示したものです。  
(国土交通省直轄管理区間：赤矢印▲より下流)
- この浸水想定区域は、指定時点の佐奈川の河道の整備状況、ダム等の整備状況を勘案して、洪水防御に関する計画の基本となる降雨である概ね50年に1回程度起こる大雨が降ったことにより、佐奈川が氾濫した場合に想定される浸水の状況を、シミュレーションにより求めたものです。
- なお、このシミュレーションの実施にあたっては、本支川の氾濫、想定を超える降雨、高潮、内水による氾濫等を考慮していませんので、この浸水想定区域に指定されていない区域においても浸水が発生する場合があります。

- この図は、三重県が作成した「土砂災害危険箇所位置図」を基に土砂災害危険箇所(土石流危険区域、急傾斜地崩壊危険箇所)を示したものです。
- なお、土砂災害は、この範囲を超えて被害が及ぶ場合や、この範囲よりも狭い範囲で被害がおさまる場合、また土砂災害危険箇所以外でも発生する場合があります。
